## Podstawowe dane projektu:

Import danych:	28.02.2023	Emisja CO2:	0,527 kg / kWh
Podstawa kalkulacji kosztów:	Koszt energii [70%]	Moc specyficzna:	0,120 kWh / m <sup>3</sup>
Koszt sprężonego powietrza:	194,52 PLN / 1000 m <sup>3</sup>	Stawka za energię elektryczną:	1,62 PLN / kWh
Roczna liczba godzin roboczych:	8784 h

Liczba przecieków:	32	Liczba usuniętych:	0	0,0 %
Całkowity wskaźnik wycieków:	1071,714 ltr/min 64,302 m <sup>3</sup> /h	Zapisany wskaźnik wycieku:	0,000 ltr/min	0,0 %
Koszt roczny:	109 871,92 PLN	Zaoszczędzony koszt na rok:	0,00 PLN	
Energia na rok:	67 780,337 kWh	Oszczędność energii na rok:	0,000 kWh	
Całkowita wartość CO2 na rok:	35,721 ton	Oszczędność CO2 na rok:	0,000 ton

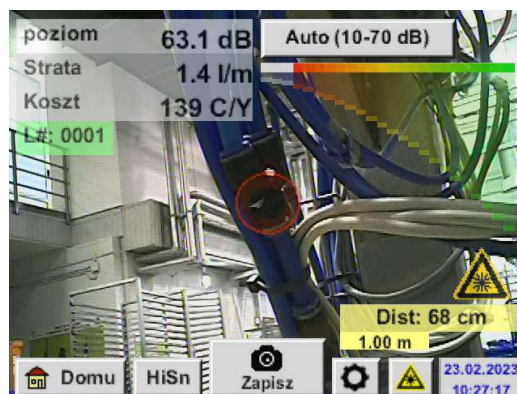
### Znacznik wycieku: 1

<b>Budynek/Miejsce:</b> L3 Produkcja	<b>Naprawa pod ciśnieniem</b>	
<b>Data/Czas:</b> 23.02.2023 10:29:05	<b>Element z wyciekami:</b>	Szybkozłącze
<b>Wskaźnik wycieku:</b> 1.354 ltr/min	<b>Część zamienna:</b>	
<b>Koszt roczny:</b> 138,811 PLN	<b>Pomiar:</b>	Wymień komponent
<b>Emisja CO2 na rok:</b> 0,045 ton	<b>Rozwiązany dnia</b> ... :	
<b>Priorytet:</b>	<b>Rozwiązany przez</b> ... :	
	<b>Status:</b>	W toku
<b>Komentarz:</b>	Szybkozłącze trójnik y 10	
<b>Uwaga:</b>

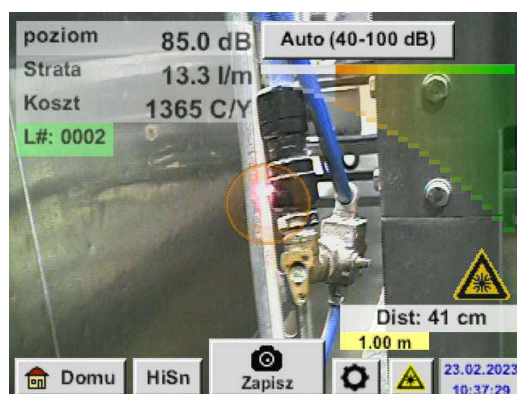
### Znacznik wycieku: 2

<b>Budynek/Miejsce:</b> L3 Produkcja	<b>Naprawa pod ciśnieniem</b>	
<b>Data/Czas:</b> 23.02.2023 10:39:25	<b>Element z wyciekami:</b>	Szybkozłącze
<b>Wskaźnik wycieku:</b> 13.317 ltr/min	<b>Część zamienna:</b>	
<b>Koszt roczny:</b> 1365,256 PLN	<b>Pomiar:</b>	Wymień komponent
<b>Emisja CO2 na rok:</b> 0,444 ton	<b>Rozwiązany dnia</b> ... :	
<b>Priorytet:</b>	<b>Rozwiązany przez</b> ... :	
	<b>Status:</b>	W toku
<b>Komentarz:</b>	Szybkozłącze proste 22x1/2	
<b>Uwaga:</b>

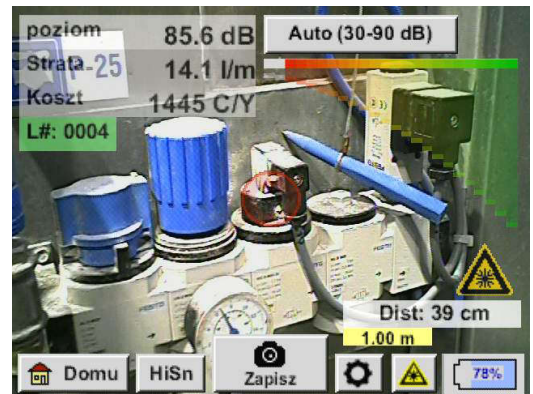
### Znacznik wycieku: 4

<b>Budynek/Miejsce:</b>	L3 Produkcja	<b>Naprawa pod ciśnieniem</b>	
<b>Data/Czas:</b>	23.02.2023 11:02:57	<b>Element z wyciekami:</b>	Zespół przygotowania powietrza
<b>Wskaźnik wycieku:</b>	14.099 ltr/min	<b>Część zamienna:</b>	
<b>Koszt roczny:</b>	1445,426 PLN	<b>Pomiar:</b>	Wymień komponent
<b>Emisja CO2 na rok:</b>	0,470 ton	<b>Rozwiązany dnia</b>	... :
<b>Priorytet:</b>		<b>Rozwiązany przez</b>	... :
<b>Komentarz:</b>	Festo HEE-D-MIDI-24	<b>Status:</b>	W toku
<b>Uwaga:</b>

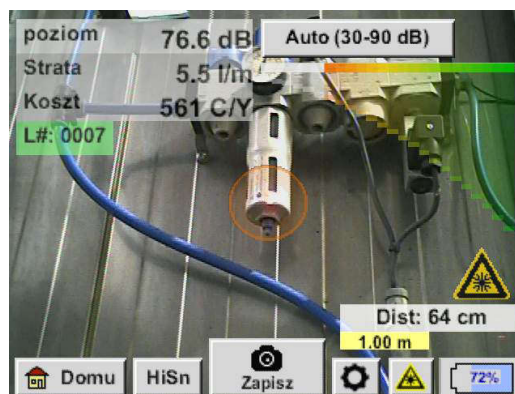
### Znacznik wycieku: 7

<b>Budynek/Miejsce:</b>	L3 Warsztat	<b>Naprawa pod ciśnieniem</b>	
<b>Data/Czas:</b>	23.02.2023 11:30:19	<b>Element z wyciekami:</b>	Zespół przygotowania powietrza
<b>Wskaźnik wycieku:</b>	5.476 ltr/min	<b>Część zamienna:</b>	
<b>Koszt roczny:</b>	561,398 PLN	<b>Pomiar:</b>	Wymień komponent
<b>Emisja CO2 na rok:</b>	0,183 ton	<b>Rozwiązany dnia</b>	... :
<b>Priorytet:</b>		<b>Rozwiązany przez</b>	... :
<b>Komentarz:</b>	Zawór odwadniający	<b>Status:</b>	W toku
<b>Uwaga:</b>

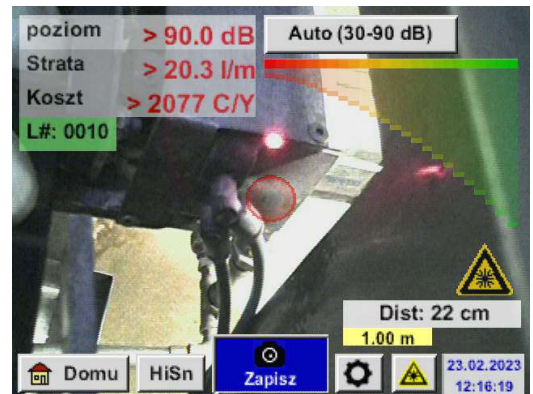
### Znacznik wycieku: 10

<b>Budynek/Miejsce:</b> L3 Kotłownia	<b>Naprawa pod ciśnieniem</b>	
<b>Data/Czas:</b> 23.02.2023 12:23:59	<b>Element z wyciekami:</b> Szybkozłącze	
<b>Wskaźnik wycieku:</b> 20.26 ltr/min	<b>Część zamienna:</b>	
<b>Koszt roczny:</b> 2077,051 PLN	<b>Pomiar:</b> Wymień komponent	
<b>Emisja CO2 na rok:</b> 0,675 ton	<b>Rozwiązany dnia</b> ... :	
<b>Priorytet:</b>	<b>Rozwiązany przez</b> ... :	
	<b>Status:</b> W toku	
<b>Komentarz:</b> Szybkozłącze kolano 6xm5 lub (1/8)		
<b>Uwaga:</b>

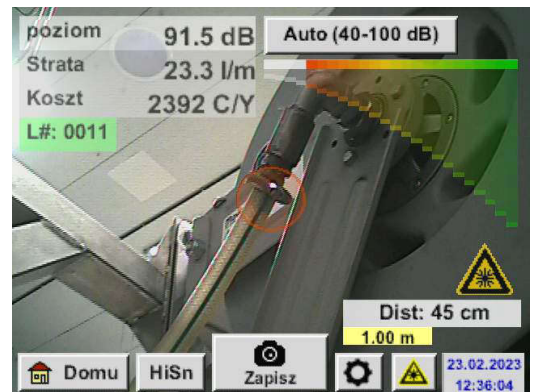
### Znacznik wycieku: 11

<b>Budynek/Miejsce:</b> L3 Myjnia	<b>Naprawa pod ciśnieniem</b>	
<b>Data/Czas:</b> 23.02.2023 12:40:57	<b>Element z wyciekami:</b> Złcze gwintowane	
<b>Wskaźnik wycieku:</b> 23.333 ltr/min	<b>Część zamienna:</b>	
<b>Koszt roczny:</b> 2392,094 PLN	<b>Pomiar:</b> Uszczelnić połączenie	
<b>Emisja CO2 na rok:</b> 0,778 ton	<b>Rozwiązany dnia</b> ... :	
<b>Priorytet:</b>	<b>Rozwiązany przez</b> ... :	
	<b>Status:</b> W toku	
<b>Komentarz:</b>		
<b>Uwaga:</b>

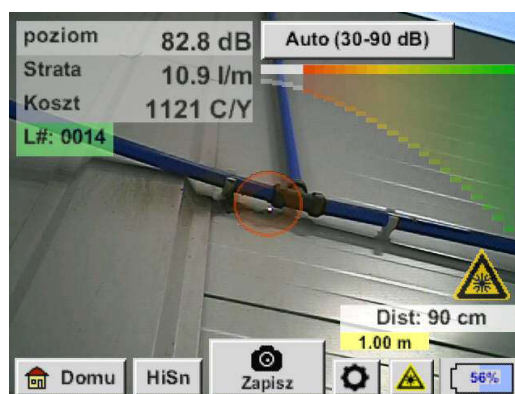
### Znacznik wycieku: 14

<b>Budynek/Miejsce:</b> L2 Myjnia	<b>Naprawa pod ciśnieniem</b>	
<b>Data/Czas:</b> 23.02.2023 13:09:59	<b>Element z wyciekami:</b>	Szybkozłącze
<b>Wskaźnik wycieku:</b> 10.933 ltr/min	<b>Część zamienna:</b>	
<b>Koszt roczny:</b> 1120,849 PLN	<b>Pomiar:</b>	Wymień komponent
<b>Emisja CO2 na rok:</b> 0,364 ton	<b>Rozwiązany dnia</b> ... :	
<b>Priorytet:</b>	<b>Rozwiązany przez</b> ... :	
	<b>Status:</b>	W toku
<b>Komentarz:</b>	Szybkozłącze Trójnik 22	
<b>Uwaga:</b>

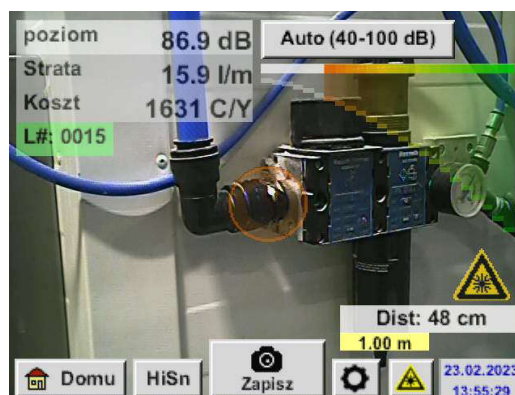
### Znacznik wycieku: 15

<b>Budynek/Miejsce:</b> L2 Myjnia	<b>Naprawa pod ciśnieniem</b>	
<b>Data/Czas:</b> 23.02.2023 13:56:53	<b>Element z wyciekami:</b>	Złcze gwintowane
<b>Wskaźnik wycieku:</b> 15.912 ltr/min	<b>Część zamienna:</b>	
<b>Koszt roczny:</b> 1631,295 PLN	<b>Pomiar:</b>	Uszczelnić gwint
<b>Emisja CO2 na rok:</b> 0,530 ton	<b>Rozwiązany dnia</b> ... :	
<b>Priorytet:</b>	<b>Rozwiązany przez</b> ... :	
	<b>Status:</b>	W toku
<b>Komentarz:</b>		
<b>Uwaga:</b>

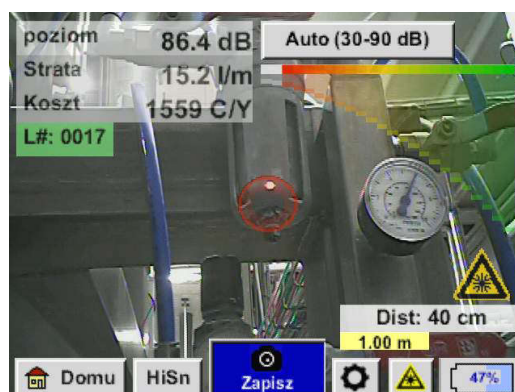
### Znacznik wycieku: 17

<b>Budynek/Miejsce:</b> L2 Produkcja	<b>Naprawa pod ciśnieniem</b>	
<b>Data/Czas:</b> 23.02.2023 14:06:57	<b>Element z wyciekami:</b> Zespół przygotowania powietrza	
<b>Wskaźnik wycieku:</b> 15.211 ltr/min	<b>Część zamienna:</b>	
<b>Koszt roczny:</b> 1559,428 PLN	<b>Pomiar:</b> Wymień komponent	
<b>Emisja CO2 na rok:</b> 0,507 ton	<b>Rozwiązany dnia</b> ... :	
<b>Priorytet:</b>	<b>Rozwiązany przez</b> ... :	
	<b>Status:</b> W toku

**Komentarz:** Zawór odwadniający

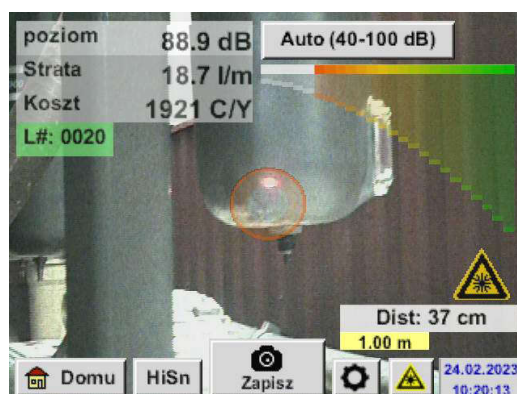
### Znacznik wycieku: 20

<b>Budynek/Miejsce:</b>	Sprezarkownia	<b>Naprawa pod ciśnieniem</b>	
<b>Data/Czas:</b>	24.02.2023 10:20:31	<b>Element z wyciekami:</b>	
<b>Wskaźnik wycieku:</b>	18.742 ltr/min	<b>Część zamienna:</b>	
<b>Koszt roczny:</b>	1921,426 PLN	<b>Pomiar:</b>	Wymień komponent
<b>Emisja CO2 na rok:</b>	0,625 ton	<b>Rozwiązany dnia</b>	... :
<b>Priorytet:</b>		<b>Rozwiązany przez</b>	... :
		<b>Status:</b>	W toku
<b>Komentarz:</b>	Zawór spustu kondensatu filtra osuszacza		
<b>Uwaga:</b>

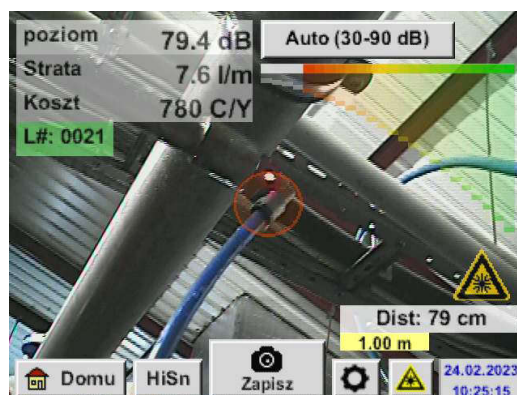
### Znacznik wycieku: 21

<b>Budynek/Miejsce:</b>	Sprezarkownia ?	<b>Naprawa pod ciśnieniem</b>	
<b>Data/Czas:</b>	24.02.2023 10:27:38	<b>Element z wyciekami:</b>	Odwadniacze
<b>Wskaźnik wycieku:</b>	7.606 ltr/min	<b>Część zamienna:</b>	
<b>Koszt roczny:</b>	779,765 PLN	<b>Pomiar:</b>	Wymień komponent
<b>Emisja CO2 na rok:</b>	0,254 ton	<b>Rozwiązany dnia</b>	... :
<b>Priorytet:</b>		<b>Rozwiązany przez</b>	... :
		<b>Status:</b>	W toku
<b>Komentarz:</b>	Nieszczelny odwadniacz sprężarki oraz uszkodzone szybkozłącze kątowe		
<b>Uwaga:</b>

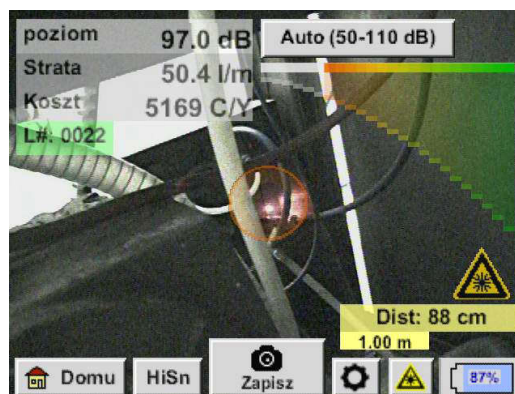
### Znacznik wycieku: 22

<b>Budynek/Miejsce:</b> L1	<b>Naprawa pod ciśnieniem</b>	
<b>Data/Czas:</b> 24.02.2023 10:54:34	<b>Element z wyciekami:</b> szybozłącza+rurki	
<b>Wskaźnik wycieku:</b> 50.415 ltr/min	<b>Część zamienna:</b>	
<b>Koszt roczny:</b> 5168,536 PLN	<b>Pomiar:</b> Wymień komponent	
<b>Emisja CO2 na rok:</b> 1,680 ton	<b>Rozwiązany dnia</b> ... :	
<b>Priorytet:</b>	<b>Rozwiązany przez</b> ... :	
	<b>Status:</b> W toku

**Komentarz:** Liczne nieszczelności elementów pneumatycznych urządzenia KD-5

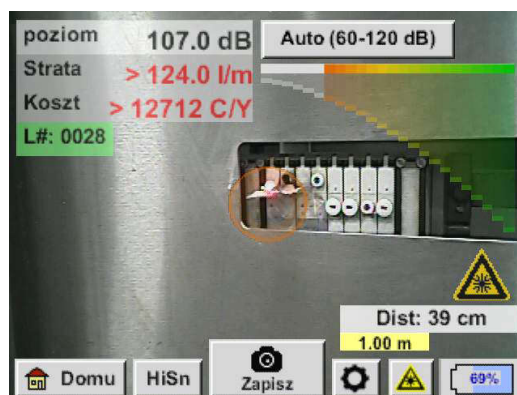
### Znacznik wycieku: 28

<b>Budynek/Miejsce:</b> L1 Produkcja 2	<b>Naprawa pod ciśnieniem</b>	
<b>Data/Czas:</b> 24.02.2023 12:48:17	<b>Element z wyciekami:</b>	Zawór
<b>Wskaźnik wycieku:</b> 124 ltr/min	<b>Część zamienna:</b>	
<b>Koszt roczny:</b> 12 712,457 PLN	<b>Pomiar:</b>	Wymień komponent
<b>Emisja CO2 na rok:</b> 4,133 ton	<b>Rozwiązany dnia</b> ... :	
<b>Priorytet:</b>	<b>Rozwiązany przez</b> ... :	
<b>Komentarz:</b> FESTO 537952	<b>Status:</b>	W toku
<b>Uwaga:</b>

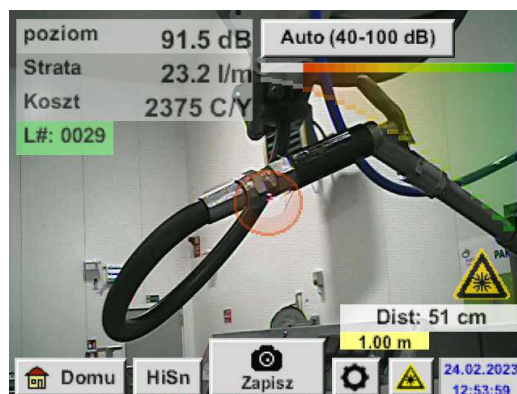
### Znacznik wycieku: 29

<b>Budynek/Miejsce:</b> L1 Produkcja 2	<b>Naprawa pod ciśnieniem</b>	
<b>Data/Czas:</b> 24.02.2023 12:54:30	<b>Element z wyciekami:</b> Złcze gwintowane	
<b>Wskaźnik wycieku:</b> 23.162 ltr/min	<b>Część zamienna:</b>	
<b>Koszt roczny:</b> 2374,564 PLN	<b>Pomiar:</b> Uszczelnic gwint	
<b>Emisja CO2 na rok:</b> 0,772 ton	<b>Rozwiązany dnia</b> ... :	
<b>Priorytet:</b>	<b>Rozwiązany przez</b> ... :	
	<b>Status:</b> W toku

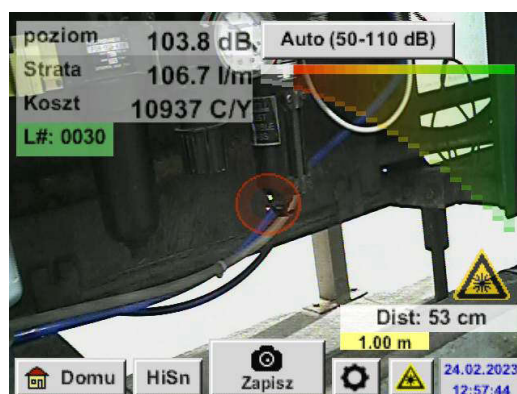
### Znacznik wycieku: 30

<b>Budynek/Miejsce:</b> L1 Produkcja 3	<b>Naprawa pod ciśnieniem</b>	
<b>Data/Czas:</b> 24.02.2023 13:00:18	<b>Element z wyciekami:</b> Zespół przygotowania powietrza	
<b>Wskaźnik wycieku:</b> 106.684 ltr/min	<b>Część zamienna:</b>	
<b>Koszt roczny:</b> 10 937,224 PLN	<b>Pomiar:</b> Wymień komponent	
<b>Emisja CO2 na rok:</b> 3,556 ton	<b>Rozwiązany dnia</b> ... :	
<b>Priorytet:</b>	<b>Rozwiązany przez</b> ... :	
	<b>Status:</b> W toku

**Komentarz:** Zawór spustu kondensatu

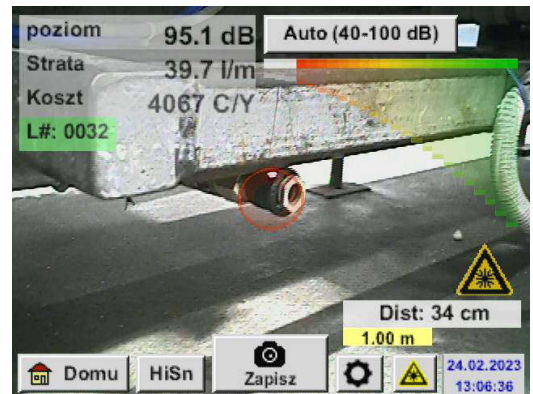
### Znacznik wycieku: 32

<b>Budynek/Miejsce:</b> L1 Magazyn	<b>Naprawa pod ciśnieniem</b>	
<b>Data/Czas:</b> 24.02.2023 13:08:19	<b>Element z wyciekami:</b> Szybkozłącze	
<b>Wskaźnik wycieku:</b> 39.673 ltr/min	<b>Część zamienna:</b>	
<b>Koszt roczny:</b> 4067,268 PLN	<b>Pomiar:</b> Wymień komponent	
<b>Emisja CO2 na rok:</b> 1,322 ton	<b>Rozwiązany dnia</b> ... :	
<b>Priorytet:</b>	<b>Rozwiązany przez</b> ... :	
	<b>Status:</b> W toku	
<b>Komentarz:</b> Szybkozłącze gniazdo 1/2wew		
<b>Uwaga:</b>
